UKÁZKA VAD REALIZACE PVC OKEN Z PRAXE

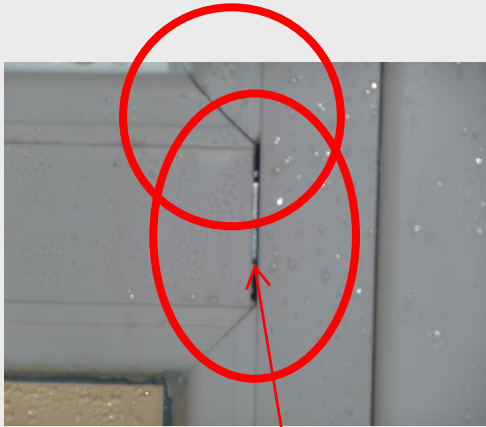
nekvalitně provedené spasování profilů

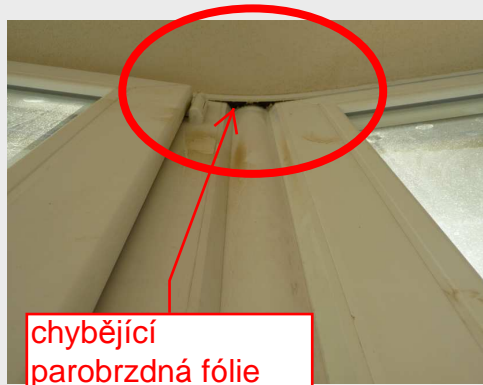
chybějící parobrzdná fólie

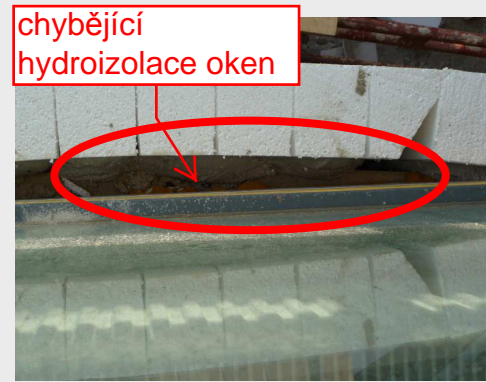
chybějící hydroizolace oken

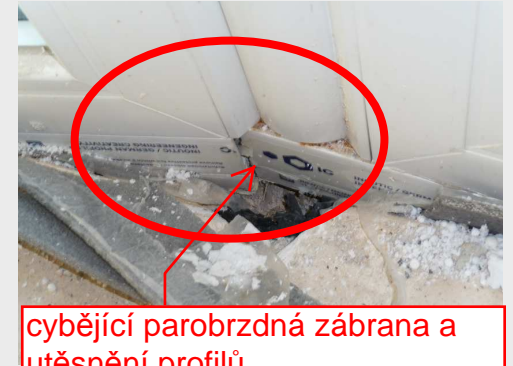
chybějící parobrzdná zábrana a utěsnění profilů

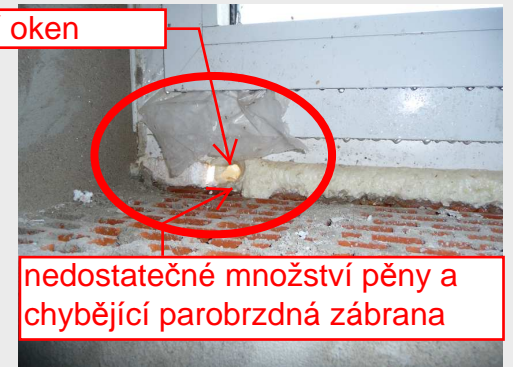
nedostatečné množství pěny a chybějící parobrzdná zábrana

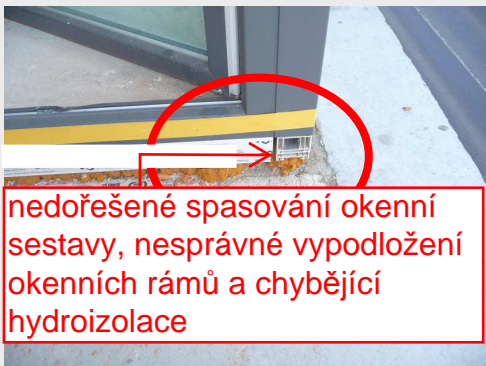
nedořešené spasování okenní sestavy, nesprávné vypodložení okenních rámců a chybějící hydroizolace

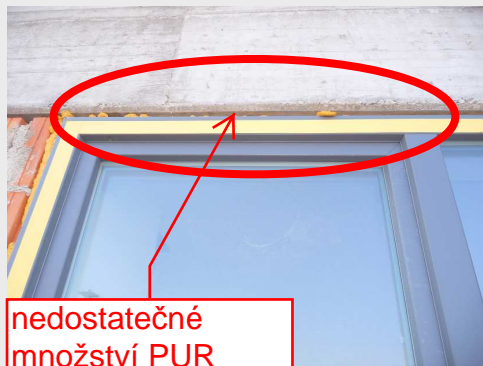
nedostatečné množství PUR pěny, chybí hydroizolační fólie

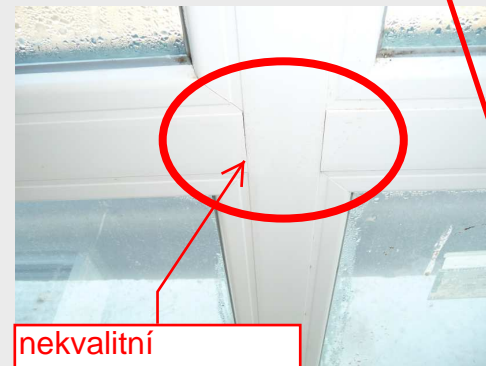
nekvalitní spasování profilů

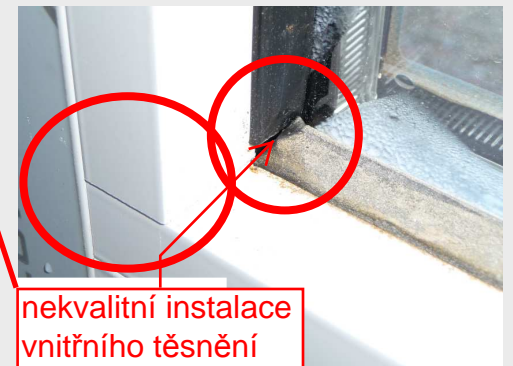
nekvalitní instalace vnitřního těsnění
